LEONI, VIA

N. Intervento

1745

Descrizione prestazionale dell'intervento

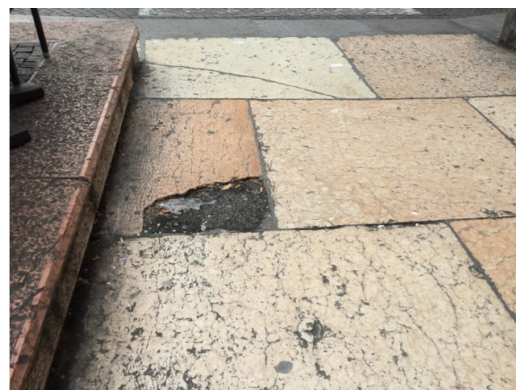
Foto del rilievo

Presenza di sconnessioni, buche isolate, deformazioni della pavimentazione esistente, assenza di porzioni di essa.

Adeguamento della pavimentazione dissestata tramite **demolizione e rifacimento del tappetino d'usura o sostituzione di parte di essa**, con finitura tale da rendere il piano di calpestio perfettamente complanare e raccordato adeguatamente alla pavimentazione esistente.

Occorre fare una buona rasatura della finitura superficiale per evitare di creare altre criticità sulla pavimentazione per le persone con difficoltà motorie.

Materiale suggerito: **Pietra di Prun**
