AMANTI, VIA

N. Intervento

1733

Descrizione prestazionale dell'intervento

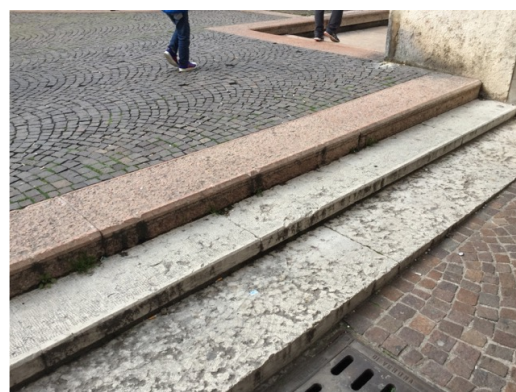
Foto del rilievo

Criticità

Difficoltà di **percezione** di una differenza di quota

Evidenziazione cromatica di serie di gradini, tramite inserimento di fascia cromaticamente distinta dalla superficie, di larghezza minima 10 cm, sulle pedate dei gradini.

Materiale suggerito: **Vernice**
