## ZAMBELLI, VIA G.

**1794**

Descrizione prestazionale dell'intervento

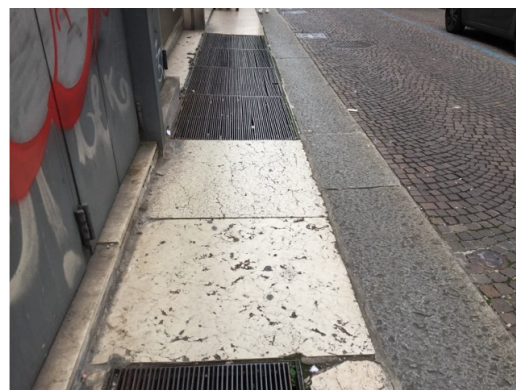
Foto del rilievo

Criticità

Pavimentazione con **sconnessioni dovute alle fugature**

Lungo i bordi delle caditoie

**Rifacimento della fugatura** tramite asportazione materiale eventualmente sporgente e ripristino materiale dove mancante, con stilatura adeguata al fine di ottenere perfetta complanarietà tra gli elementi costituenti la pavimentazione.

Occorre fare una buona rasatura della finitura superficiale (attraverso la compattazione e la rullatura del materiale) per evitare di creare altre criticità sulla pavimentazione per le persone con difficoltà motorie. Ovvero non creare spessori e fonti di inciampo.

Materiale suggerito: **Furgatura in sabbia e cemento**
