S. ANDREA, V.LO DIETRO

N. Intervento

1759

Descrizione prestazionale dell'intervento

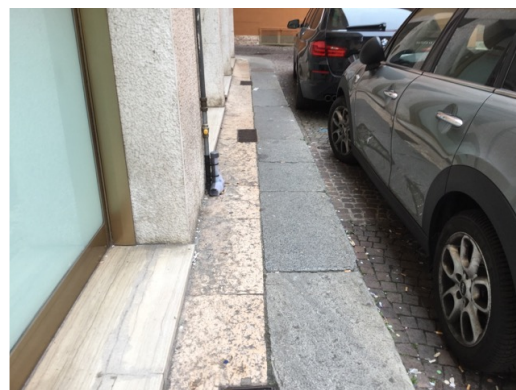
Foto del rilievo

Presenza di **pendenza trasversale** eccessiva

Demolizione e rifacimento di parte di pavimentazione esistente al fine di ottenere il piano di calpestio con pendenza trasversale non superiore all'1%.

Si suggerisce una pendenza trasversale ottimale dell'1% e comunque non superiore al 2% solo se su brevi tratti (qualche metro).

Materiale suggerito: **Pietra di Prun**
