ZAMBELLI, VIA G.

1778

Descrizione prestazionale dell'intervento

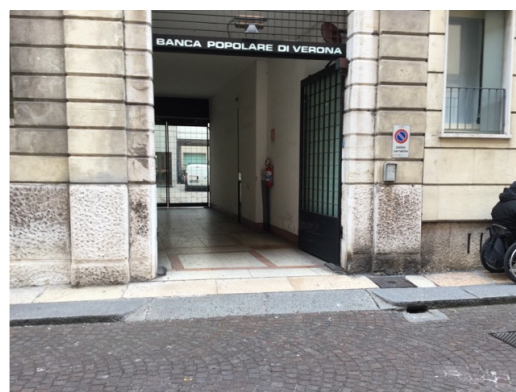
Foto del rilievo

Criticità

Passo carraio inadeguato

Adeguamento passo carraio (in **pietra**) tramite realizzazione di marciapiedi in **rilevato** (quota accesso immobile) e rampe di raccordo al percorso esistente, con pendenza 5% (massima 8%); il passo carraio sarà completo di elemento di raccordo per il passaggio dei veicoli; la porzione di percorso utile per i pedoni deve essere di larghezza minima 100 cm.
