STELLA, V.LO

1818

Descrizione prestazionale dell'intervento

Criticità

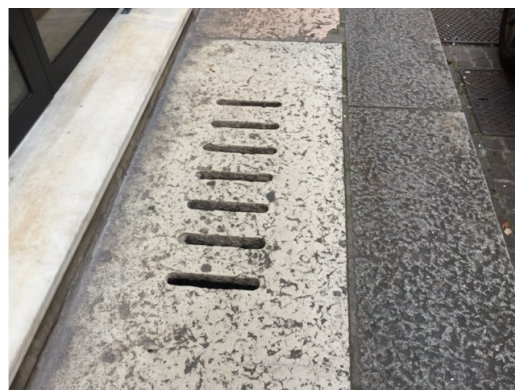
Foto del rilievo

Caditoia inadeguata

Sostituzione della caditoia con nuovo manufatto che verrà incassato e reso perfettamente complanare al pavimento. La caditoia non dovrà presentare fessure tali da costituire ostacolo o pericolo rispetto a ruote, tacchi o bastoni. I vuoti non potranno essere attraversati da sfere di diametro superiore ai 20 mm (preferibilmente non superiore a 15 mm); eventuali fessure parallele dovranno essere poste in senso ortogonale alla principale direzione di marcia.

Occorre fare una buona rasatura della finitura superficiale per evitare di creare altre criticità sulla pavimentazione per le persone con difficoltà motorie.

Materiale suggerito: **Pietra di Prun**
