STELLA, V.LO

1821

Descrizione prestazionale dell'intervento

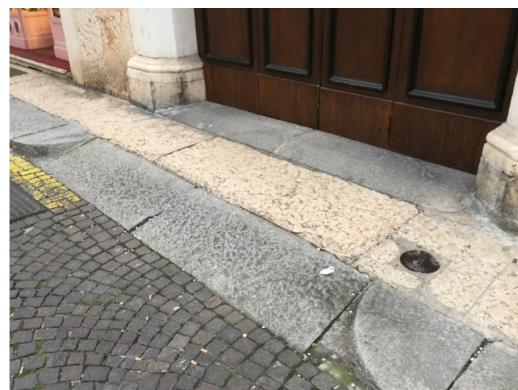
Foto del rilievo

Criticità

Passo carraio inadeguato

Adeguamento passo carraio (in **pietra**) tramite realizzazione di marciapiedi in **rilevato** (quota accesso immobile) e rampe di raccordo al percorso esistente, con pendenza 5% (massima 8%); il passo carraio sarà completo di elemento di raccordo per il passaggio dei veicoli; la porzione di percorso utile per i pedoni deve essere di larghezza minima 100 cm.

Materiale suggerito: **Pietra di Prun**
