NORIS, VIA ENRICO

1874

Descrizione prestazionale dell'intervento

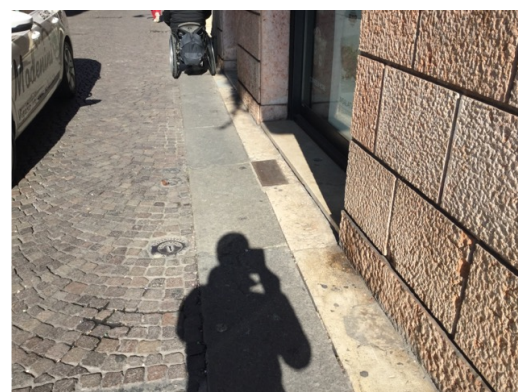
Foto del rilievo

Criticità

Pavimentazione con **sconnessioni dovute alle fugature**

Rifacimento della fugatura tramite asportazione materiale eventualmente sporgente e ripristino materiale dove mancante, con stilatura adeguata al fine di ottenere perfetta complanarietà tra gli elementi costituenti la pavimentazione.

Occorre fare una buona rasatura della finitura superficiale (attraverso la compattazione e la rullatura del materiale) per evitare di creare altre criticità sulla pavimentazione per le persone con difficoltà motorie. Ovvero non creare spessori e fonti di inciampo.

Materiale suggerito: **Furgatura in sabbia e cemento**
