S. COSIMO, VIA

N. Intervento

1839

Descrizione prestazionale dell'intervento

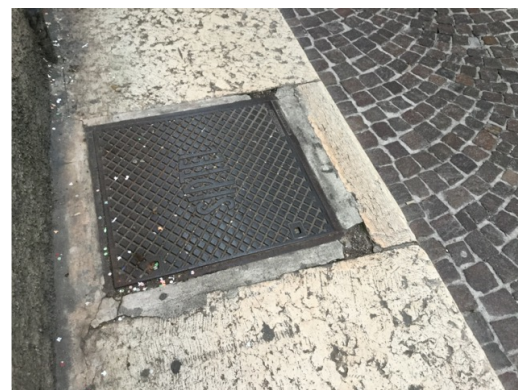
Foto del rilievo

Criticità

Pavimentazione con **sconnessioni dovute alle fugature**

Rifacimento della fugatura tramite asportazione materiale eventualmente sporgente e ripristino materiale dove mancante, con stilatura adeguata al fine di ottenere perfetta complanarietà tra gli elementi costituenti la pavimentazione.

Occorre fare una buona rasatura della finitura superficiale (attraverso la compattazione e la rullatura del materiale) per evitare di creare altre criticità sulla pavimentazione per le persone con difficoltà motorie. Ovvero non creare spessori e fonti di inciampo.

Materiale suggerito: **Furgatura in sabbia e cemento**
