LEONCINO, VIA

Descrizione prestazionale dell'intervento

Data del sopralluogo: 27/06/2018

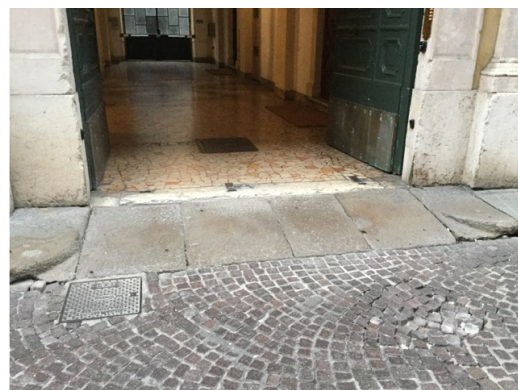
Foto del rilievo

Criticità

Passo carraio inadeguato

Adeguamento passo carraio (in **pietra**) tramite realizzazione di marciapiedi in **rilevato** (quota accesso immobile) e rampe di raccordo al percorso esistente, con pendenza 5% (massima 8%); il passo carraio sarà completo di elemento di raccordo per il passaggio dei veicoli; la porzione di percorso utile per i pedoni deve essere di larghezza minima 100 cm.

Materiale suggerito: **Granito**
