MAZZINI, VIA

N. Intervento

1882

Descrizione prestazionale dell'intervento

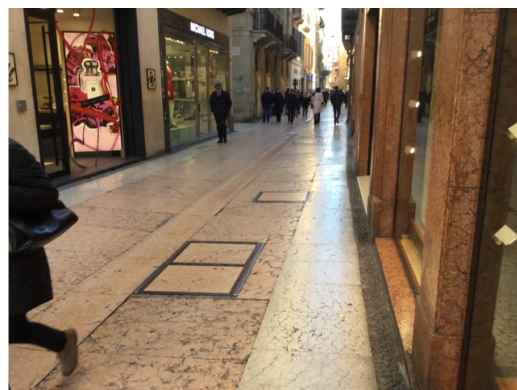
Foto del rilievo

Criticità

Pavimentazione sdruciolevole

Trattamento superficiale della pavimentazione mediante bocciardatura e cordellinatura, al fine di ridurne la sdruciolevolezza.

Materiale suggerito: **Pietra di Prun**
