LEONCINO, VIA

1852

Descrizione prestazionale dell'intervento

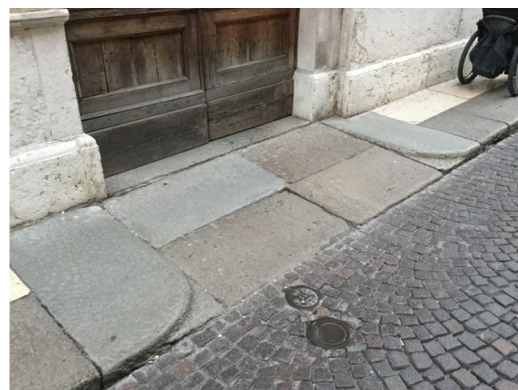
Foto del rilievo

Criticità

Passo carraio inadeguato

Adeguamento passo carraio (in **pietra**) tramite realizzazione di marciapiedi in **rilevato** (quota accesso immobile) e rampe di raccordo al percorso esistente, con pendenza 5% (massima 8%); il passo carraio sarà completo di elemento di raccordo per il passaggio dei veicoli; la porzione di percorso utile per i pedoni deve essere di larghezza minima 100 cm.

Materiale suggerito: **Trachite**
