S. COSIMO, VIA

N. Intervento

1832

Descrizione prestazionale dell'intervento

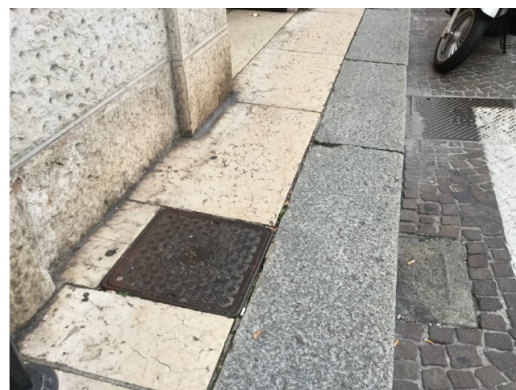
Foto del rilievo

Criticità

Presenza di **pendenza trasversale** eccessiva

Demolizione e rifacimento di parte di pavimentazione esistente al fine di ottenere il piano di calpestio con pendenza trasversale non superiore all'1%.

Si suggerisce una pendenza trasversale ottimale dell'1% e comunque non superiore al 2% solo se su brevi tratti (qualche metro).

Materiale suggerito: **Pietra di Prun**
