S. ROCCHETTO, VIA

N. Intervento

1970

Descrizione prestazionale dell'intervento

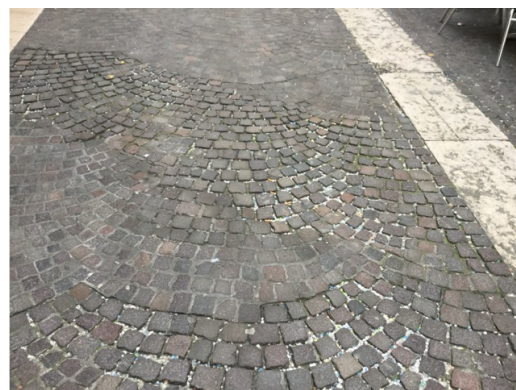
Foto del rilievo

Criticità

Pavimentazione con **sconnessioni dovute alle fugature**

Rifacimento della fugatura tramite asportazione materiale eventualmente sporgente e ripristino materiale dove mancante, con stilatura adeguata al fine di ottenere perfetta complanarità tra gli elementi costituenti la pavimentazione.

ATTENZIONE !

Occorre fare una buona rasatura della finitura superficiale (attraverso la compattazione e la rullatura del materiale) per evitare di creare altre criticità sulla pavimentazione per le persone con difficoltà motorie. Ovvero non creare spessori e fonti di inciampo.

Materiale suggerito: **Furgatura in sabbia e cemento**
