SAMARITANA, V.LO

1915

Descrizione prestazionale dell'intervento

Caditoia inadeguata

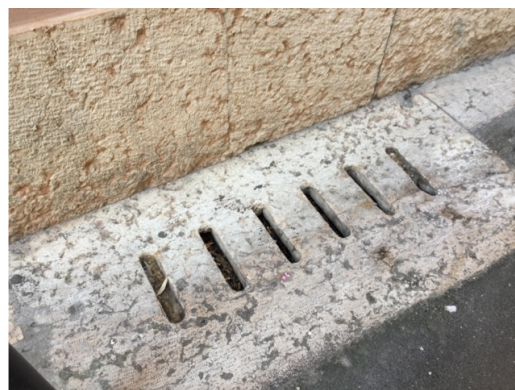
Foto del rilievo

Criticità

Sostituzione della caditoia con nuovo manufatto che verrà incassato e reso perfettamente complanare al pavimento. La caditoia non dovrà presentare fessure tali da costituire ostacolo o pericolo rispetto a ruote, tacchi o bastoni. I vuoti non potranno essere attraversati da sfere di diametro superiore ai 20 mm (preferibilmente non superiore a 15 mm); eventuali fessure parallele dovranno essere poste in senso ortogonale alla principale direzione di marcia.

Occorre fare una buona rasatura della finitura superficiale per evitare di creare altre criticità sulla pavimentazione per le persone con difficoltà motorie.

Materiale suggerito: **Pietra di Prun**
