SELLA, VIA QUINTINO

1974

Descrizione prestazionale dell'intervento

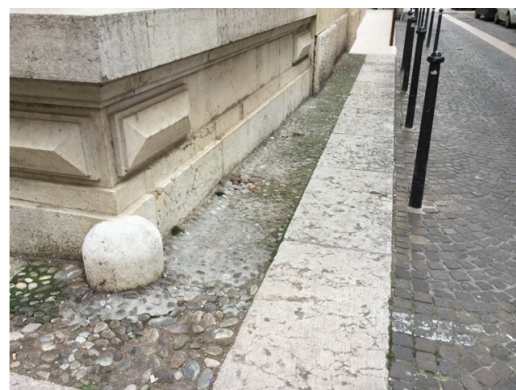
Foto del rilievo

Criticità

Pavimentazione con **sconnessioni dovute al ciottolo**

Miglioramento della pavimentazione esistente mediante a levigatura dei ciottoli, attenuando le asperità prodotte e successiva stilatura al fine di ottenere una maggiore complanarietà tra gli elementi costituenti la pavimentazione.1324

Materiale suggerito: **Ciottolato**
