# PELLICCIAI, VIA

# 1935

## Descrizione prestazionale dell'intervento

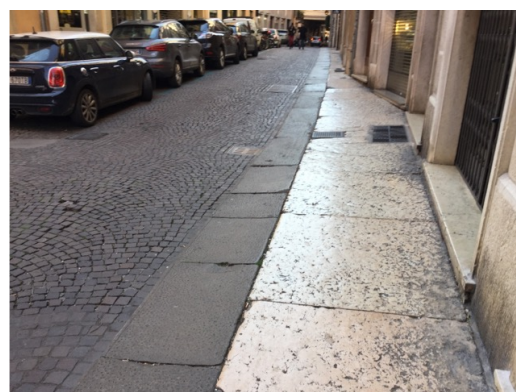
## Foto del rilievo

Pavimentazione sdruciolevole

**Trattamento superficiale** della pavimentazione mediante bocciardatura e cordellinatura, al fine di ridurne la sdruciolevolezza.

Materiale suggerito: **Pietra di Prun**
