SELLA, VIA QUINTINO

1972

Descrizione prestazionale dell'intervento

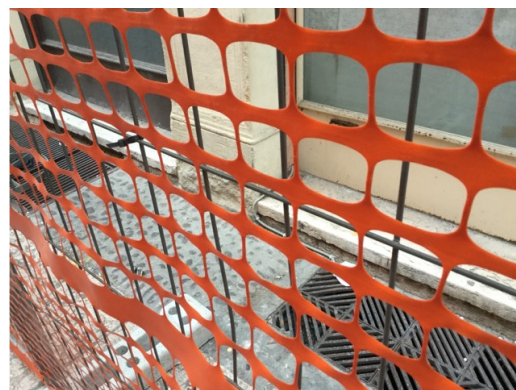
Foto del rilievo

Criticità

Pavimentazione con **sconnessioni
dovute al ciottolo**

Miglioramento della pavimentazione esistente mediante a levigatura dei ciottoli, attenuando le asperità prodotte e successiva stilatura al fine di ottenere una maggiore complanarietà tra gli elementi costituenti la pavimentazione.1324

Materiale suggerito: **Ciottolato**
