# SELLA, VIA QUINTINO

Descrizione prestazionale dell'intervento

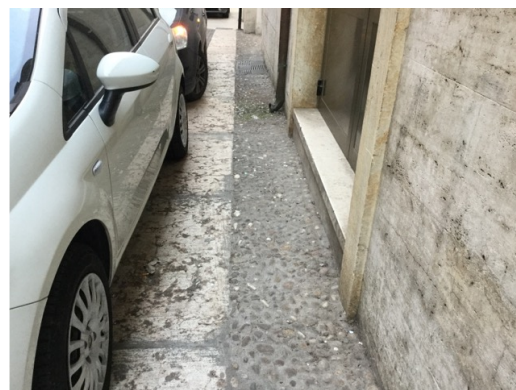
Foto del rilievo

Criticità

Pavimentazione con **sconnessioni dovute al ciottolo**

**Miglioramento della pavimentazione esistente** mediante a levigatura dei ciottoli, attenuando le asperità prodotte e successiva stilatura al fine di ottenere una maggiore complanarietà tra gli elementi costituenti la pavimentazione.1324

Materiale suggerito: **Ciottolato**
