SAMARITANA, V.LO

1914

Descrizione prestazionale dell'intervento

Data del sopralluogo: 27/06/2018

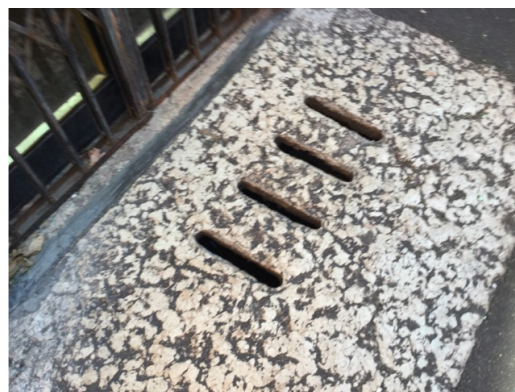
Foto del rilievo

Criticità

Caditoia inadeguata

Sostituzione della caditoia con nuovo manufatto che verrà incassato e reso perfettamente complanare al pavimento. La caditoia non dovrà presentare fessure tali da costituire ostacolo o pericolo rispetto a ruote, tacchi o bastoni. I vuoti non potranno essere attraversati da sfere di diametro superiore ai 20 mm (preferibilmente non superiore a 15 mm); eventuali fessure parallele dovranno essere poste in senso ortogonale alla principale direzione di marcia.

Occorre fare una buona rasatura della finitura superficiale per evitare di creare altre criticità sulla pavimentazione per le persone con difficoltà motorie.

Materiale suggerito: **Pietra di Prun**
