PORTICI, VIA

1921

Descrizione prestazionale dell'intervento

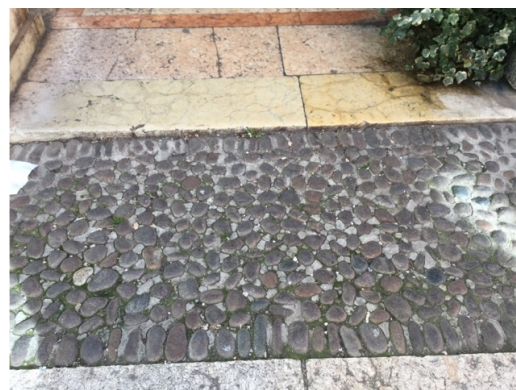
Foto del rilievo

Pavimentazione con **sconnessioni dovute al ciottolo**

Miglioramento della pavimentazione esistente mediante a levigatura dei ciottoli, attenuando le asperità prodotte e successiva stilatura al fine di ottenere una maggiore complanarietà tra gli elementi costituenti la pavimentazione.1324

Materiale suggerito: **Ciottolato**
