PELLICCIAI, VIA

N. Intervento

1944

Descrizione prestazionale dell'intervento

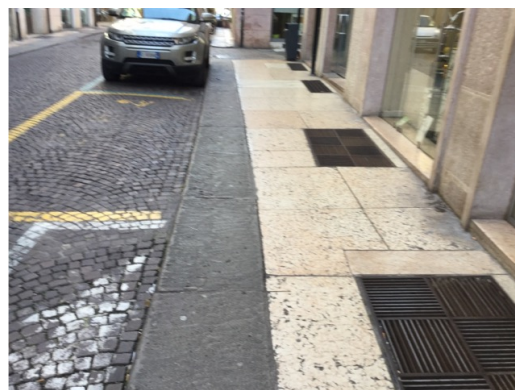
Foto del rilievo

Pavimentazione sdruciolevole

Trattamento superficiale della pavimentazione mediante bocciardatura e cordellinatura, al fine di ridurne la sdruciolevolezza.

Materiale suggerito: **Pietra di Prun**
