# PELLICCIAI, VIA

N. Intervento

**1941**

## Descrizione prestazionale dell'intervento

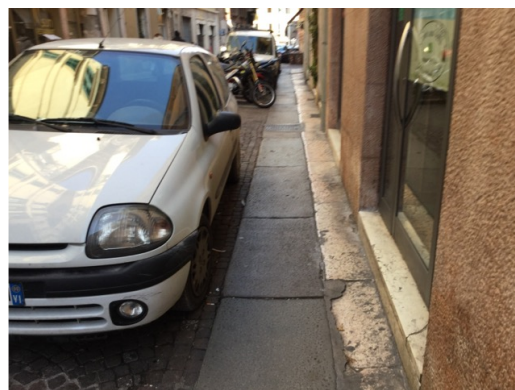
## Foto del rilievo

Pavimentazione sdruciolevole

**Trattamento superficiale** della pavimentazione mediante bocciardatura e cordellinatura, al fine di ridurne la sdruciolevolezza.

Materiale suggerito: **Pietra di Prun**
