SELLA, VIA QUINTINO

Descrizione prestazionale dell'intervento

Data del sopralluogo: 27/06/2018

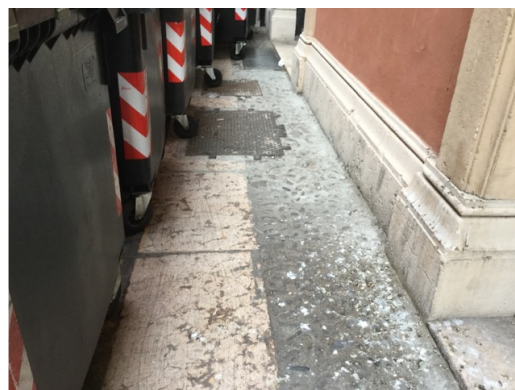
Foto del rilievo

Criticità

Pavimentazione con **sconnessioni
dovute al ciottolo**

Miglioramento della pavimentazione esistente mediante a levigatura dei ciottoli, attenuando le asperità prodotte e successiva stilatura al fine di ottenere una maggiore complanarietà tra gli elementi costituenti la pavimentazione.1324

Materiale suggerito: **Ciottolato**
