# DIETRO PALLONE, VIA

**0298**

## Descrizione prestazionale dell'intervento

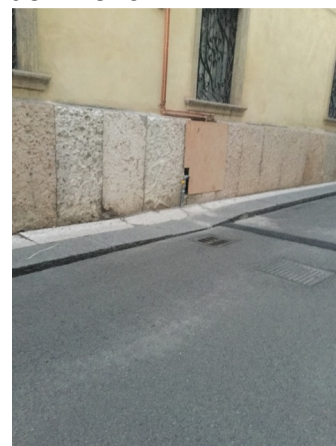
## Foto del rilievo

Dislivello causato da **gradino di 2/30 cm**

Raccordo del percorso attraverso la creazione, con **asporto** di materiale, di una rampa, di lunghezza sufficiente ad ottenere una pendenza non superiore al 5% e cm 120 di larghezza.

La rampa proposta sulla direttrice del marciapiede la cui larghezza risulti inferiore a cm 120, dovrà essere comunque di larghezza non inferiore a cm 100. Lo stallo che dovrà essere creato alla base della rampa sarà complanare alla sede stradale e la larghezza pari all'attraversamento pedonale o passo carraio ove esistano e comunque non inferiore a cm 150.

Quando la differenza di quota fra i due piani (pedonale e carrabile) è maggiore di cm 20, si suggerisce di corredarla con cordolo battiruota o elemento di medesima risposta funzionale, nonché di corrimano, su almeno uno dei lati, visivamente percepibile alle persone ipovedenti.

Occorre fare una buona rasatura della finitura superficiale (attraverso la compattazione e la rullatura del materiale) per evitare di creare altre criticità sulla pavimentazione per le persone con difficoltà motorie. Ovvero non creare spessori e fonti di inciampo.

Intervento per consentire di scendere dal marciapiede

Materiale suggerito: **Granito**
