DOGANA, VIA

N. Intervento

0273

Descrizione prestazionale dell'intervento

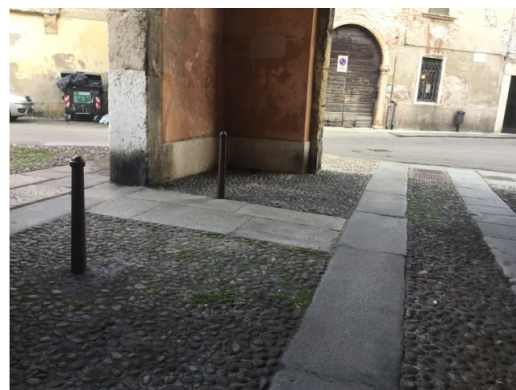
Foto del rilievo

Criticità

Pavimentazione con **sconnessioni dovute al ciottolo**

Miglioramento della pavimentazione esistente mediante a levigatura dei ciottoli, attenuando le asperità prodotte e successiva stilatura al fine di ottenere una maggiore complanarietà tra gli elementi costituenti la pavimentazione.
