FILIPPINI, VIA

0276

Descrizione prestazionale dell'intervento

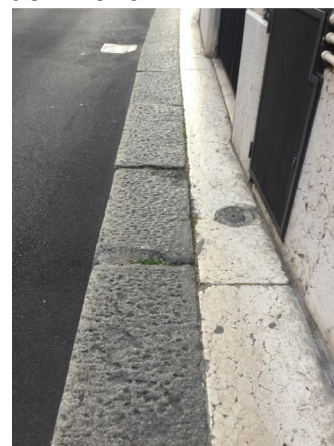
Foto del rilievo

Criticità

Pavimentazione con **sconnessioni dovute alle fugature**

Rifacimento della fugatura tramite asportazione materiale eventualmente sporgente e ripristino materiale dove mancante, con stilatura adeguata al fine di ottenere perfetta complanarietà tra gli elementi costituenti la pavimentazione.

Occorre fare una buona rasatura della finitura superficiale (attraverso la compattazione e la rullatura del materiale) per evitare di creare altre criticità sulla pavimentazione per le persone con difficoltà motorie. Ovvero non creare spessori e fonti di inciampo.

Materiale suggerito: **Conglomerato cementizio**
