## S. LORENZO, V.LO RIVA

**0214**

### Descrizione prestazionale dell'intervento

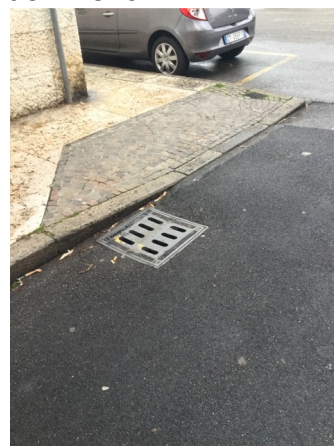
### Foto del rilievo

### Criticità

Scivolo con **pendenza eccessiva**

**Demolizione** della rampa esistente e **ricostruzione** della stessa con pendenza longitudinale tale da consentirne l'agevole superamento da parte di tutti (preferibilmente inferiore/uguale al 5%), e pendenza trasversale non superiore all'1%.

La pavimentazione dovrà essere antisdrucchiabile, uniforme e compatta.

La rampa dovrà avere larghezza non inferiore a cm 120 (se possibile larghezza 150 cm). Per lunghezze superiori a 10 m è necessario interrompere la rampa con un piano orizzontale intermedio di dimensioni non inferiori a cm 150x150.

Quando la differenza di quota fra i due piani (pedonale e carrabile) è maggiore di cm 20, si suggerisce di corredarla con cordolo battiruota o elemento di medesima risposta funzionale, nonché di corrimano, su almeno uno dei lati, visivamente percepibile anche a distanza al fine di ottenere anche una buona presegnalazione per ipovedenti.

Occorre fare una buona rasatura della finitura superficiale (attraverso la compattazione e la rullatura del materiale) per evitare di creare altre criticità sulla pavimentazione per le persone con difficoltà motorie. Ovvero non creare spessori e fonti di inciampo.

Materiale suggerito: **Porfido cubetto 8x8**
