FILIPPINI, VIA

0280

Descrizione prestazionale dell'intervento

Criticità

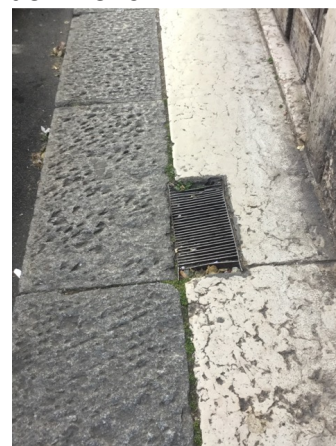
Foto del rilievo

Caditoia inadeguata

Sostituzione della caditoia con nuovo manufatto che verrà incassato e reso perfettamente complanare al pavimento. La caditoia non dovrà presentare fessure tali da costituire ostacolo o pericolo rispetto a ruote, tacchi o bastoni. I vuoti non potranno essere attraversati da sfere di diametro superiore ai 20 mm (preferibilmente non superiore a 15 mm); eventuali fessure parallele dovranno essere poste in senso ortogonale alla principale direzione di marcia.

Occorre fare una buona rasatura della finitura superficiale per evitare di creare altre criticità sulla pavimentazione per le persone con difficoltà motorie.

Materiale suggerito: **Metallo**
