PONTE ALEARDI, VIA

0239

Descrizione prestazionale dell'intervento

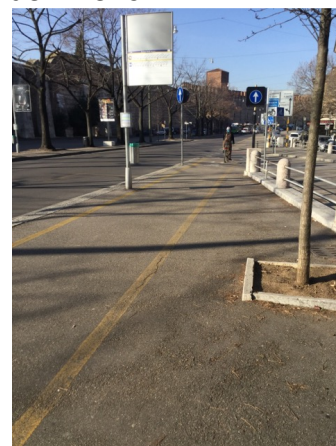
Foto del rilievo

Assenza di segnalazione **tattilo-plantare** per l'intercettazione di pubblici servizi (Targa tattile, fermata del mezzo pubblico)

Inserimento di segnalazione tattile costituita da fascia di larghezza 60 cm trattata a **righe parallele** con funzione di orientamento. Il percorso tattile termina con una segnaletica di "Attenzione/Servizio", ossia una striscia di 40 cm di profondità posta in prossimità della palina o della pensilina qualora esistente.

Il materiale da utilizzarsi deve essere consono al contesto in cui si trova. Sono da evitarsi materiali in gomma incollati ma bensì piastrelle di ceramica, pietra lavorata in superficie o materiale autobloccante.

Materiale suggerito: **Tipo LogesVetEvolution**
