CAVOUR, C.SO

0208

Descrizione prestazionale dell'intervento

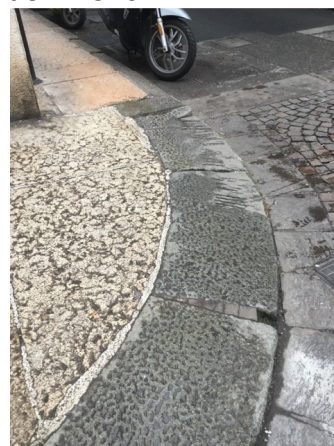
Foto del rilievo

Criticità

Scivolo con **pendenza eccessiva**

Demolizione della rampa esistente e **ricostruzione** della stessa con pendenza longitudinale tale da consentirne l'agevole superamento da parte di tutti (preferibilmente inferiore/uguale al 5%), e pendenza trasversale non superiore all'1%.

La pavimentazione dovrà essere antisdrucchiabile, uniforme e compatta.

La rampa dovrà avere larghezza non inferiore a cm 120 (se possibile larghezza 150 cm). Per lunghezze superiori a 10 m è necessario interrompere la rampa con un piano orizzontale intermedio di dimensioni non inferiori a cm 150x150.

Quando la differenza di quota fra i due piani (pedonale e carrabile) è maggiore di cm 20, si suggerisce di corredarla con cordolo battiruota o elemento di medesima risposta funzionale, nonché di corrimano, su almeno uno dei lati, visivamente percepibile anche a distanza al fine di ottenere anche una buona presegnalazione per ipovedenti.

Occorre fare una buona rasatura della finitura superficiale (attraverso la compattazione e la rullatura del materiale) per evitare di creare altre criticità sulla pavimentazione per le persone con difficoltà motorie. Ovvero non creare spessori e fonti di inciampo.

Materiale suggerito: **Granito**
