S. MICHELE ALLA PORTA, V.LO**0221**

Descrizione prestazionale dell'intervento

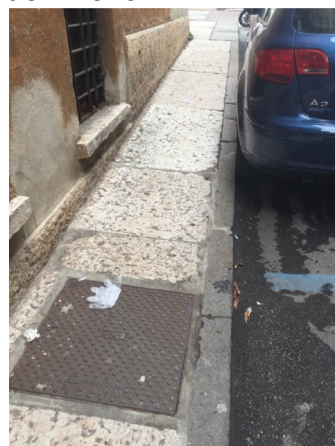
Foto del rilievo

Criticità

Presenza di **pendenza trasversale** eccessiva

Demolizione e rifacimento di parte di pavimentazione esistente al fine di ottenere il piano di calpestio con pendenza trasversale non superiore all'1%.

Si suggerisce una pendenza trasversale ottimale dell'1% e comunque non superiore al 2% solo se su brevi tratti (qualche metro).

Materiale suggerito: **Pietra di Prun**
