S. LORENZO, V.LO RIVA

0213

Descrizione prestazionale dell'intervento

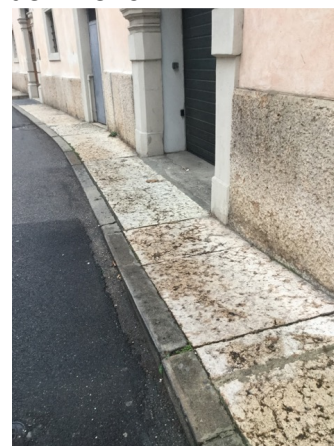
Foto del rilievo

Criticità

Scivolo con **pendenza eccessiva**

Demolizione della rampa esistente e **ricostruzione** della stessa con pendenza longitudinale tale da consentirne l'agevole superamento da parte di tutti (preferibilmente inferiore/uguale al 5%), e pendenza trasversale non superiore all'1%.

La pavimentazione dovrà essere antisdrucciolevole, uniforme e compatta.

La rampa dovrà avere larghezza non inferiore a cm 120 (se possibile larghezza 150 cm). Per lunghezze superiori a 10 m è necessario interrompere la rampa con un piano orizzontale intermedio di dimensioni non inferiori a cm 150x150.

Quando la differenza di quota fra i due piani (pedonale e carrabile) è maggiore di cm 20, si suggerisce di corredarla con cordolo battiruota o elemento di medesima risposta funzionale, nonché di corrimano, su almeno uno dei lati, visivamente percepibile anche a distanza al fine di ottenere anche una buona presegnalazione per ipovedenti.

Occorre fare una buona rasatura della finitura superficiale (attraverso la compattazione e la rullatura del materiale) per evitare di creare altre criticità sulla pavimentazione per le persone con difficoltà motorie. Ovvero non creare spessori e fonti di inciampo.

Il materiale del corrimano dovrebbe avere caratteristiche antisdrucciolevoli ed essere piacevole al tatto. Il materiale non deve trasmettere un calore eccessivo quando esposto lungamente al sole.
