CAVOUR, C.SO

0209

Descrizione prestazionale dell'intervento

Criticità

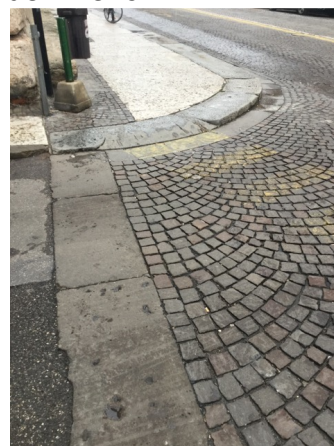
Foto del rilievo

Scivolo con **pendenza eccessiva**

Demolizione della rampa esistente e **ricostruzione** della stessa con pendenza longitudinale tale da consentirne l'agevole superamento da parte di tutti (preferibilmente inferiore/uguale al 5%), e pendenza trasversale non superiore all'1%.

La pavimentazione dovrà essere antisdrucciolevole, uniforme e compatta.

La rampa dovrà avere larghezza non inferiore a cm 120 (se possibile larghezza 150 cm). Per lunghezze superiori a 10 m è necessario interrompere la rampa con un piano orizzontale intermedio di dimensioni non inferiori a cm 150x150.

Quando la differenza di quota fra i due piani (pedonale e carrabile) è maggiore di cm 20, si suggerisce di corredarla con cordolo battiruota o elemento di medesima risposta funzionale, nonché di corrimano, su almeno uno dei lati, visivamente percepibile anche a distanza al fine di ottenere anche una buona presegnalazione per ipovedenti.

Materiale suggerito: **Granito**
