CAVOUR, C.SO

0222

Descrizione prestazionale dell'intervento

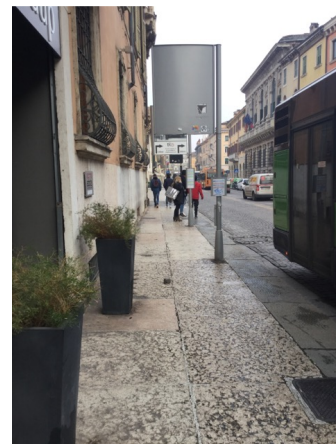
Foto del rilievo

Assenza di segnalazione **tattilo-plantare** per l'intercettazione di pubblici servizi (Targa tattile, fermata del mezzo pubblico)

Inserimento di segnalazione tattile costituita da fascia di larghezza 60 cm trattata a **righe parallele** con funzione di orientamento. Il percorso tattile termina con una segnaletica di "Attenzione/Servizio", ossia una striscia di 40 cm di profondità posta in prossimità della palina o della pensilina qualora esistente.

Il materiale da utilizzarsi deve essere consono al contesto in cui si trova. Sono da evitarsi materiali in gomma incollati ma bensì piastrelle di ceramica, pietra lavorata in superficie o materiale autobloccante.
