PALLONE, V.LO

0245

Descrizione prestazionale dell'intervento

Passo carraio inadeguato

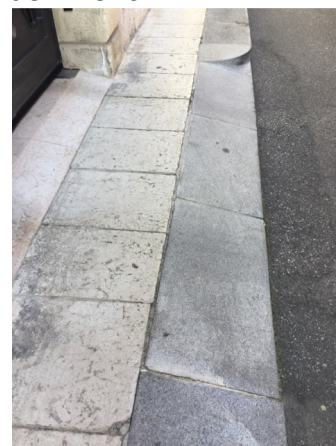
Foto del rilievo

Criticità

Adeguamento passo carraio tramite realizzazione di marciapiedi in **rilevato** (quota accesso immobile) e rampe di raccordo al percorso esistente, con pendenza 5% (massima 8%); il passo carraio sarà completo di elemento di raccordo per il passaggio dei veicoli; la porzione di percorso utile per i pedoni deve essere di larghezza minima 120 cm.

Occorre fare una buona rasatura della finitura superficiale per evitare di creare altre criticità sulla pavimentazione per le persone con difficoltà motorie.

Allargare maggiormente il marciapiede accentuando la pendenza dello scivolo sul passo carrabile

Materiale suggerito: **Pietra di Prun**
