DOGANA, VIA

0272

Descrizione prestazionale dell'intervento

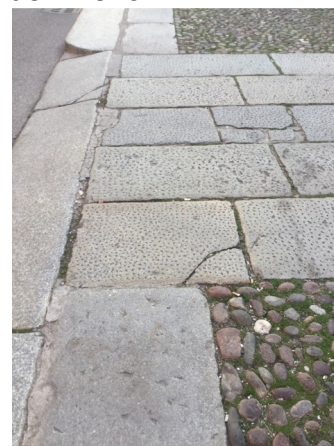
Foto del rilievo

Criticità

Pavimentazione con **sconnessioni dovute alle fugature**

Rifacimento della fugatura tramite asportazione materiale eventualmente sporgente e ripristino materiale dove mancante, con stilatura adeguata al fine di ottenere perfetta complanarietà tra gli elementi costituenti la pavimentazione.

Occorre fare una buona rasatura della finitura superficiale (attraverso la compattazione e la rullatura del materiale) per evitare di creare altre criticità sulla pavimentazione per le persone con difficoltà motorie. Ovvero non creare spessori e fonti di inciampo.

Materiale suggerito: **Conglomerato cementizio**
