S. MAFFEI, S.NE

N. Intervento

2546

Descrizione prestazionale dell'intervento

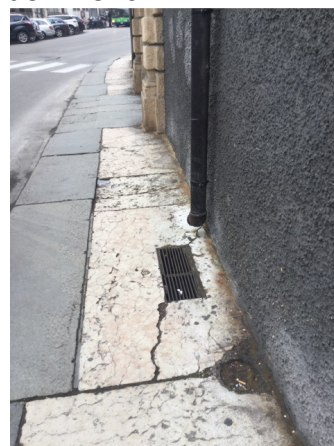
Foto del rilievo

Criticità

Presenza di sconnessioni, buche isolate, deformazioni della pavimentazione esistente, assenza di porzioni di essa.

Adeguamento della pavimentazione dissestata tramite **demolizione e rifacimento del tappetino d'usura o sostituzione di parte di essa**, con finitura tale da rendere il piano di calpestio perfettamente complanare e raccordato adeguatamente alla pavimentazione esistente.

Occorre fare una buona rasatura della finitura superficiale per evitare di creare altre criticità sulla pavimentazione per le persone con difficoltà motorie.

Materiale suggerito: **Pietra di Prun**
