## S. MAFFEI, S.NE

**2549**

### Descrizione prestazionale dell'intervento

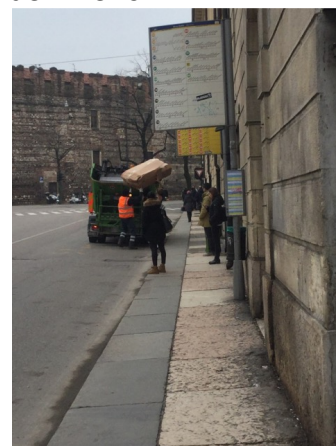
### Foto del rilievo

**Assenza** di segnalazione **tattilo-plantare** per l'intercettazione di pubblici servizi (Targa tattile, fermata del mezzo pubblico)

Inserimento di segnalazione tattile costituita da fascia di larghezza 60 cm trattata a **righe parallele** con funzione di orientamento. Il percorso tattile termina con una segnaletica di "Attenzione/Servizio", ossia una striscia di 40 cm di profondità posta in prossimità della palina o della pensilina qualora esistente.

Il materiale da utilizzarsi deve essere consono al contesto in cui si trova. Sono da evitarsi materiali in gomma incollati ma bensì piastrelle di ceramica, pietra lavorata in superficie o materiale autobloccante.

Materiale suggerito: **Tipo LogesVetEvolution**
