LEONCINO, VIA

2584

Descrizione prestazionale dell'intervento

Data del sopralluogo: 27/06/2018

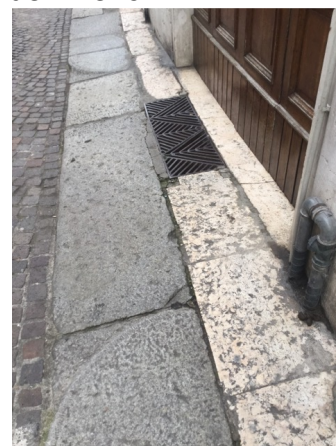
Foto del rilievo

Criticità

Passo carraio inadeguato

Riprendere alcune fugature in prossimità del passo carraio.

Adeguamento passo carraio tramite realizzazione di marciapiedi in **rilevato** (quota accesso immobile) e rampe di raccordo al percorso esistente, con pendenza 5% (massima 8%); il passo carraio sarà completo di elemento di raccordo per il passaggio dei veicoli; la porzione di percorso utile per i pedoni deve essere di larghezza minima 120 cm.

Occorre fare una buona rasatura della finitura superficiale per evitare di creare altre criticità sulla pavimentazione per le persone con difficoltà motorie.

Materiale suggerito: **Granito**
