S. FERMO, S.NE

2503

Descrizione prestazionale dell'intervento

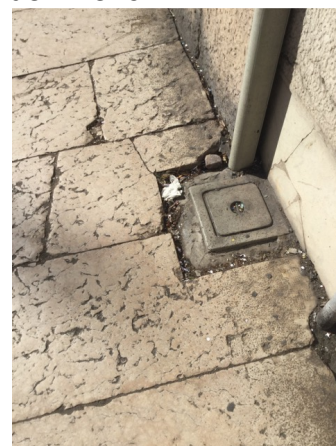
Foto del rilievo

Criticità

Ostacolo dovuto a pozzetto sporgente

Riposizionamento del pozzetto/chiusino in modo da renderlo perfettamente complanare al pavimento.

Stuccare le parti in rilievo per evitare possibili fonti di inciampo o rimodellare la pavimentazione circostante.

Occorre fare una buona rasatura della finitura superficiale per evitare di creare altre criticità sulla pavimentazione per le persone con difficoltà motorie.

Materiale suggerito: **Conglomerato cementizio**
