LEONCINO, VIA

2583

Descrizione prestazionale dell'intervento

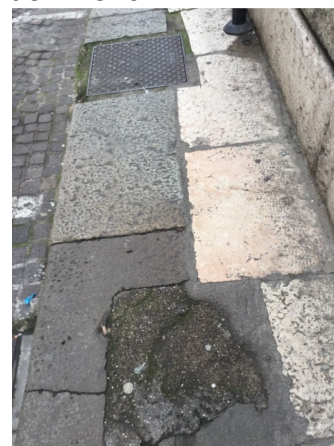
Foto del rilievo

Criticità

Pavimentazione con **sconnessioni dovute alle fugature**

Rifacimento della fugatura tramite asportazione materiale eventualmente sporgente e ripristino materiale dove mancante, con stilatura adeguata al fine di ottenere perfetta complanarietà tra gli elementi costituenti la pavimentazione.

Occorre fare una buona rasatura della finitura superficiale (attraverso la compattazione e la rullatura del materiale) per evitare di creare altre criticità sulla pavimentazione per le persone con difficoltà motorie. Ovvero non creare spessori e fonti di inciampo.

Materiale suggerito: **Furgatura in sabbia e cemento**
