LEONCINO, VIA

2579

Descrizione prestazionale dell'intervento

Data del sopralluogo: 27/06/2018

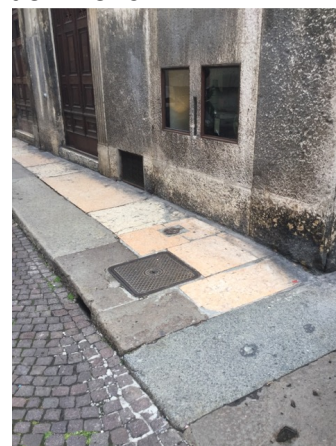
Foto del rilievo

Intervento su scivolo con pendenza dell'11%. Presenza do tombino problematico.

Criticità

Scivolo con **pendenza eccessiva**

Demolizione della rampa esistente e **ricostruzione** della stessa con pendenza longitudinale tale da consentirne l'agevole superamento da parte di tutti (preferibilmente inferiore/uguale al 5%), e pendenza trasversale non superiore all'1%.

La pavimentazione dovrà essere antisdrucciolevole, uniforme e compatta.

La rampa dovrà avere larghezza non inferiore a cm 120 (se possibile larghezza 150 cm). Per lunghezze superiori a 10 m è necessario interrompere la rampa con un piano orizzontale intermedio di dimensioni non inferiori a cm 150x150.

Quando la differenza di quota fra i due piani (pedonale e carrabile) è maggiore di cm 20, si suggerisce di corredarla con cordolo battiruota o elemento di medesima risposta funzionale, nonché di corrimano, su almeno uno dei lati, visivamente percepibile anche a distanza al fine di ottenere anche una buona presegnalazione per ipovedenti.

Materiale suggerito: **Pietra di Prun**
