S. MAFFEI, S.NE

2540

Descrizione prestazionale dell'intervento

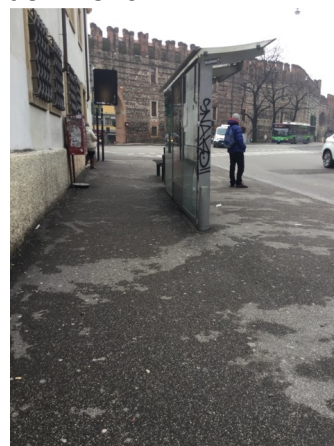
Foto del rilievo

Assenza di segnalazione **tattilo-plantare** per l'intercettazione di pubblici servizi (Targa tattile, fermata del mezzo pubblico)

Inserimento di segnalazione tattile costituita da fascia di larghezza 60 cm trattata a **righe parallele** con funzione di orientamento. Il percorso tattile termina con una segnaletica di "Attenzione/Servizio", ossia una striscia di 40 cm di profondità posta in prossimità della palina o della pensilina qualora esistente.

Il materiale da utilizzarsi deve essere consono al contesto in cui si trova. Sono da evitarsi materiali in gomma incollati ma bensì piastrelle di ceramica, pietra lavorata in superficie o materiale autobloccante.

Materiale suggerito: **Tipo LogesVetEvolution**
