## DIVISIONE PASUBIO, L.GO

**2554**

### Descrizione prestazionale dell'intervento

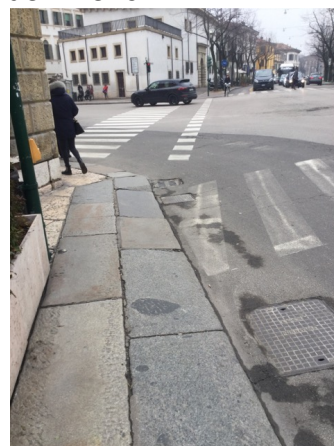
### Foto del rilievo

### Criticità

Dislivello causato da **gradino di 2/30 cm**

Raccordo del percorso attraverso la creazione, con **asporto** di materiale, di due rampe di lunghezza sufficiente ad ottenere una pendenza non superiore al 5% e di larghezza di cm 120. Qualora la rampa sia proposta sulla direttrice del marciapiede la cui larghezza risulti inferiore a cm 120, questa sarà comunque di larghezza non inferiore a cm 100.

Lo stallo che dovrà essere creato al termine della rampa sarà complanare alla sede stradale e la larghezza pari all'attraversamento pedonale o passo carraio ove esistano e comunque non inferiore a cm 150.

Quando la differenza di quota fra i due piani (pedonale e carrabile) è maggiore di cm 20, si suggerisce di corredarla con cordolo battiruota o elemento di medesima risposta funzionale, nonché di corrimano, su almeno uno dei lati, visivamente percepibile alle persone ipovedenti.

Occorre fare una buona rasatura della finitura superficiale (attraverso la compattazione e la rullatura del materiale) per evitare di creare altre criticità sulla pavimentazione per le persone con difficoltà motorie. Ovvero non creare spessori e fonti di inciampo.
