S. MAFFEI, S.NE

**2536**

Descrizione prestazionale dell'intervento

Caditoia inadeguata

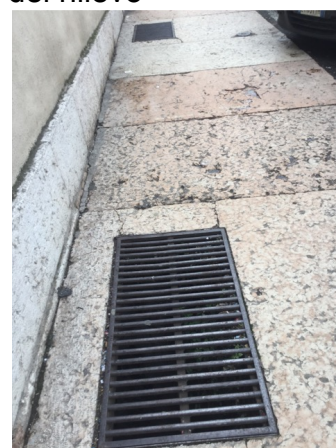
Foto del rilievo

Criticità

**Sostituzione** della caditoia con nuovo manufatto che verrà incassato e reso perfettamente complanare al pavimento. La caditoia non dovrà presentare fessure tali da costituire ostacolo o pericolo rispetto a ruote, tacchi o bastoni. I vuoti non potranno essere attraversati da sfere di diametro superiore ai 20 mm (preferibilmente non superiore a 15 mm); eventuali fessure parallele dovranno essere poste in senso ortogonale alla principale direzione di marcia.

Occorre fare una buona rasatura della finitura superficiale per evitare di creare altre criticità sulla pavimentazione per le persone con difficoltà motorie.

Materiale suggerito: **Metallo**
