## S. MAFFEI, S.NE

**2545**

### Descrizione prestazionale dell'intervento

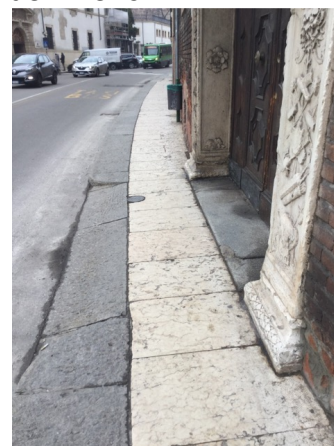
### Foto del rilievo

### Criticità

Passo carraio inadeguato

Adeguamento passo carraio (in **pietra**) tramite realizzazione di marciapiedi in **rilevato** (quota accesso immobile) e rampe di raccordo al percorso esistente, con pendenza 5% (massima 8%); il passo carraio sarà completo di elemento di raccordo per il passaggio dei veicoli; la porzione di percorso utile per i pedoni deve essere di larghezza minima 100 cm.

Materiale suggerito: **Pietra di Prun**
