## S. FERMO, S.NE

**2520**

Descrizione prestazionale dell'intervento

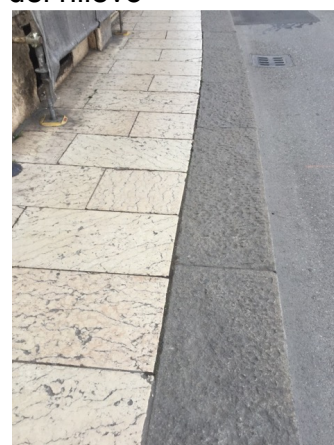
Foto del rilievo

Criticità

Pavimentazione con **sconnessioni dovute alle fugature**

**Rifacimento della fugatura** tramite asportazione materiale eventualmente sporgente e ripristino materiale dove mancante, con stilatura adeguata al fine di ottenere perfetta complanarietà tra gli elementi costituenti la pavimentazione.

Occorre fare una buona rasatura della finitura superficiale (attraverso la compattazione e la rullatura del materiale) per evitare di creare altre criticità sulla pavimentazione per le persone con difficoltà motorie. Ovvero non creare spessori e fonti di inciampo.

Materiale suggerito: **Furgatura in sabbia e cemento**
