S. FERMO, S.NE

2523

Descrizione prestazionale dell'intervento

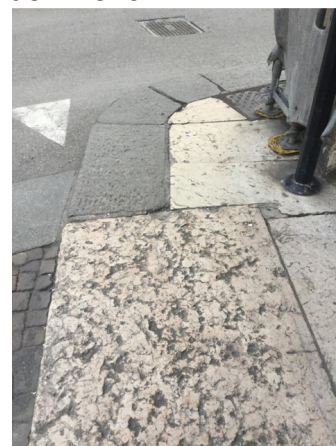
Foto del rilievo

Criticità

Pavimentazione con **sconnessioni dovute alle fugature**

Rifacimento della fugatura tramite asportazione materiale eventualmente sporgente e ripristino materiale dove mancante, con stilatura adeguata al fine di ottenere perfetta complanarietà tra gli elementi costituenti la pavimentazione.

Occorre fare una buona rasatura della finitura superficiale (attraverso la compattazione e la rullatura del materiale) per evitare di creare altre criticità sulla pavimentazione per le persone con difficoltà motorie. Ovvero non creare spessori e fonti di inciampo.

Raccordarsi con l'area carrabile

Materiale suggerito: **Furgatura in sabbia e cemento**
