LEONCINO, VIA

2664

Descrizione prestazionale dell'intervento

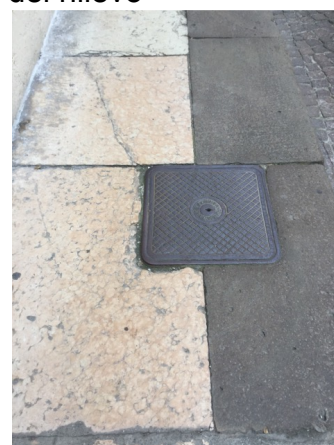
Foto del rilievo

Criticità

Pavimentazione con **sconnessioni dovute alle fugature**

Rifacimento della fugatura tramite asportazione materiale eventualmente sporgente e ripristino materiale dove mancante, con stilatura adeguata al fine di ottenere perfetta complanarietà tra gli elementi costituenti la pavimentazione.

Occorre fare una buona rasatura della finitura superficiale (attraverso la compattazione e la rullatura del materiale) per evitare di creare altre criticità sulla pavimentazione per le persone con difficoltà motorie. Ovvero non creare spessori e fonti di inciampo.

Materiale suggerito: **Furgatura in sabbia e cemento**
